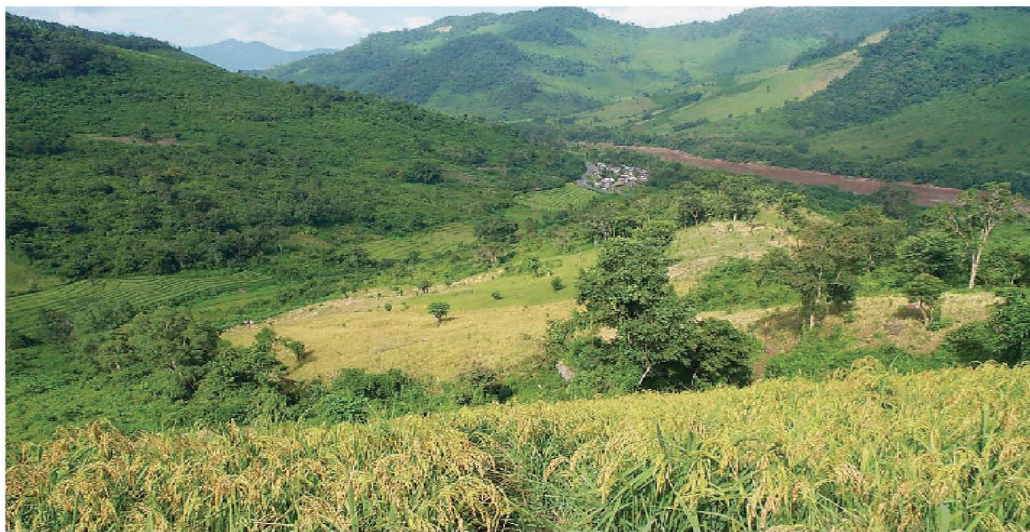
ຮູບພາບ 25.1. ບ້ານຫາດສົ້ວ (ເມືອງປາກອູ ແຂວງຫຼວງພະບາງ) ສະແດງໃຫ້ເຫັນເຂົ້າໄຮ່ຢູ່ດ້ານໜ້າ ແລະ ເຂົ້ານາ ປູກໂດຍຊາວກະສິກອນຕາມແຄມຫ້ວຍ. ບ້ານຫາດສົ້ວມີນາປະມານ 4 ຮຕ.

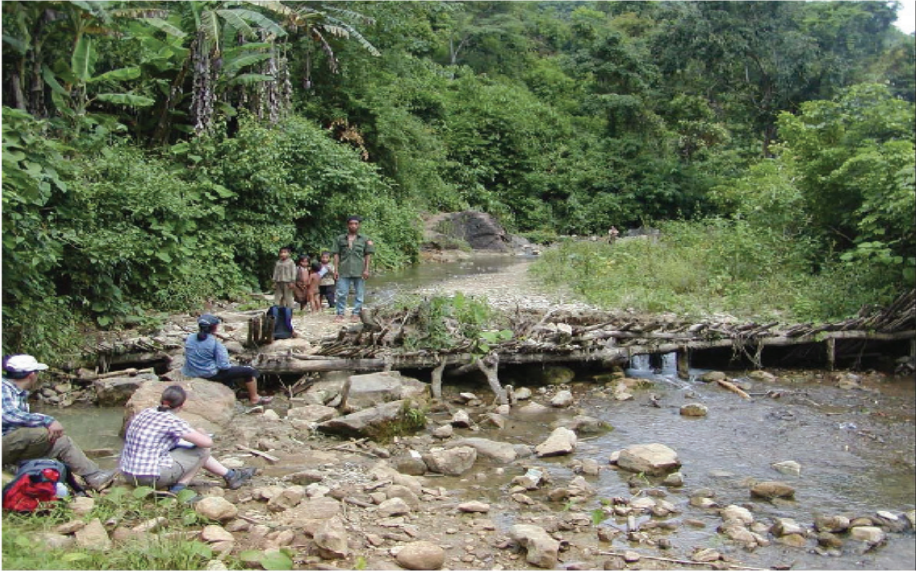
ຮູບພາບ 25.3. ຝາຍທ່ອນໄມ້ເພື່ອແຈກນ້ຳເຂົ້ານາ.

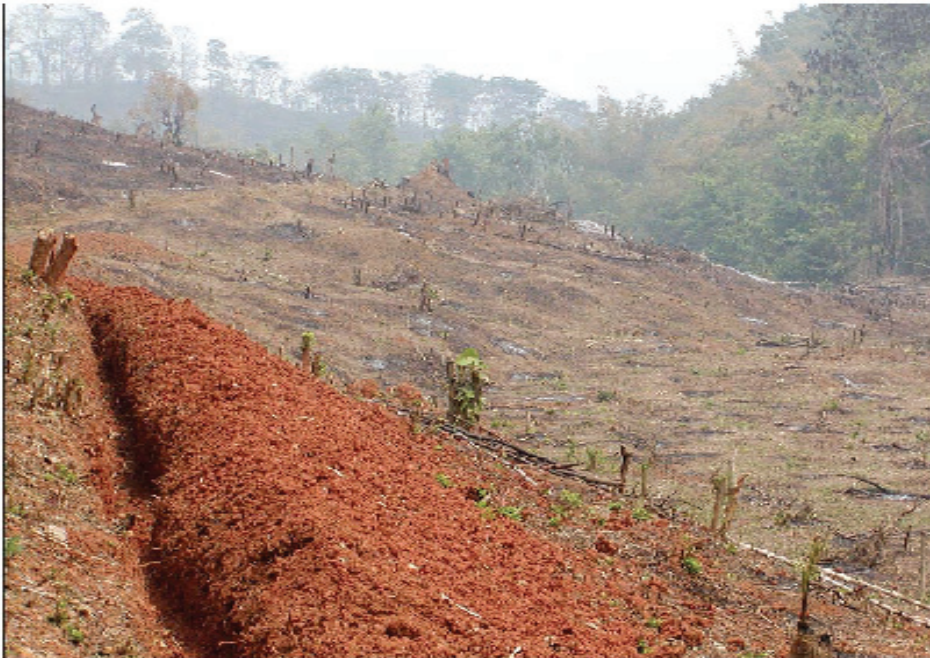
ຮູບພາບ 25.4. ຄອງຂຸດເພື່ອສະໜອງນ້ຳໄຫ້ນາໄໝ່.

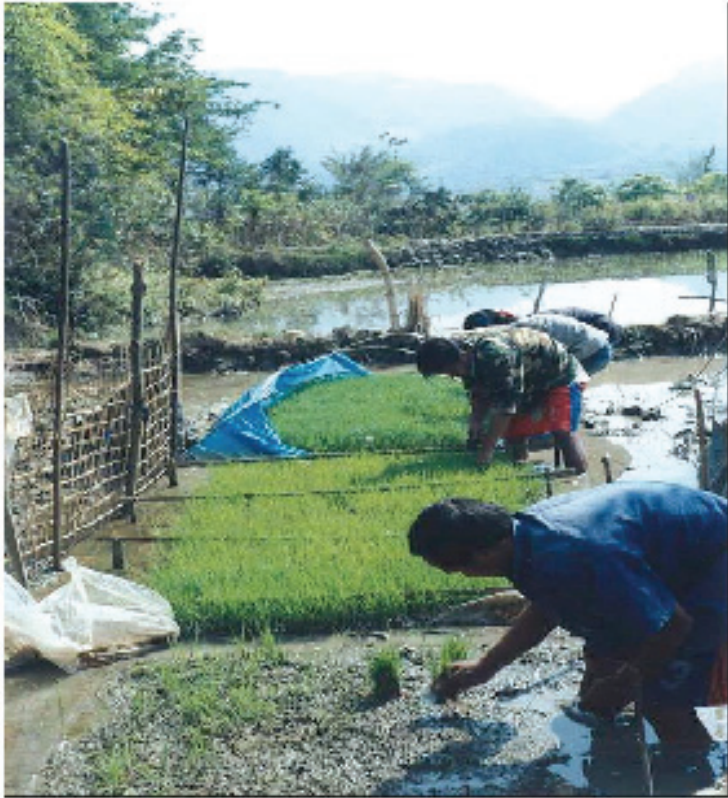
ຮູບພາບ 25.4. ຊາວນາຕີລາຄາການປົກຄຸມຕາກ້ານາແຂງ ດ້ວຍຜ້າຢາງ ແລະ ເຮືອນພວງ. ຢູ່ດ້ານໜ້າແມ່ນຕາກ້າທີ່ບໍ່ໄດ້ປົກຄຸມ ຫຼື ໃຊ້ເຮືອນພວງ, ໃນນີ້ການແຕກໜ່ແມ່ນບໍ່ໄດ້ດີ ແລະ ຕົ້ນກ້າກໍບໍ່ເຕີບໂຕ (ຮູບພາບ ຈາກ ຊູ ຟູກາຍ).
